GM Multi Kit 1990-2012

DASH DISASSEMBLY 95-2001 OR 99-2001

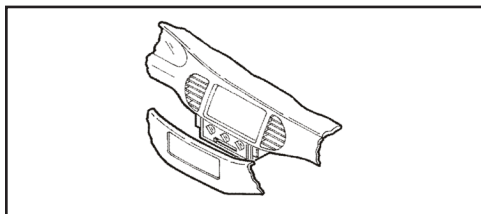
(Figure A)

1. Remove the plastic trim piece to the left of the glove box and (1) Phillips screw exposed.
2. Unsnap the top edge of the knee bolster panel.
3. Remove (1) Phillips screw from the panel.
4. Remove the ashtray cluster and (2) Phillips screws from each side.
5. Unclip the entire dash trim bezel and remove.
6. Open doors and unsnap end caps from each side of dash.
7. Unsnap and remove radio/instrument cluster panel.
8. Remove (3) screws in order to remove radio.

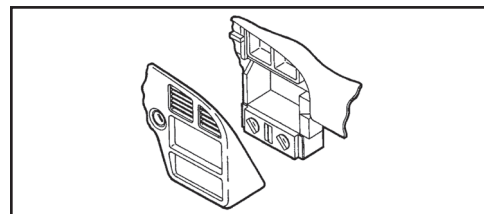
(Figure A)

1. Open drivers door and unsnap and remove dash end cap.
2. Unsnap and remove trim along center of dash (one piece on right and one on left of wheel).
3. Unsnap and remove radio/instrument bezel.
4. Remove (2) screws in order to remove radio.

Note: For the Buick LeSabre, (3) speed clips and screws will need to be supplied to attach the kit into the sub-dash where the screw holes line up with the kit.

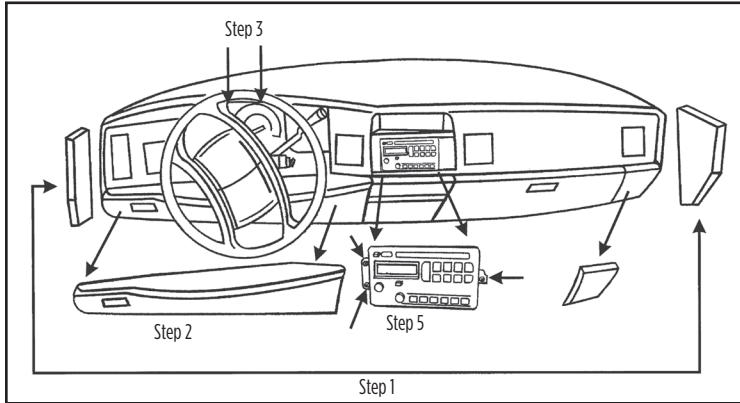
(Figure A)

1. Unclip dash panel sides and remove.
2. Unclip panel below steering column and remove.
3. Remove (2) 7mm screws above instrument cluster.
4. Set parking brake, turn car on, and move shifter to the lowest gear. Tilt steering wheel down then unsnap entire instrument cluster/radio panel and remove.
5. Remove (3) 7mm screws to remove radio.

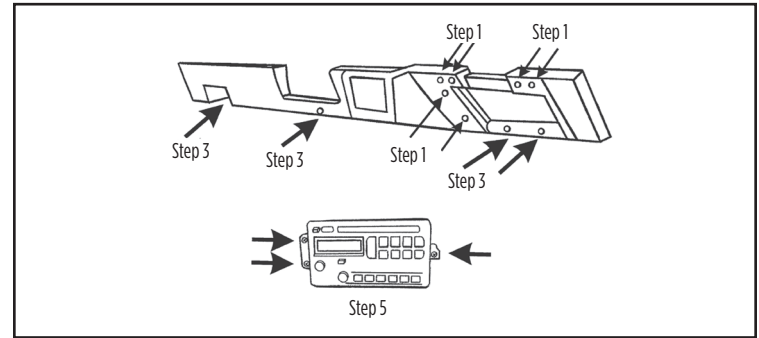
(Figure A)

1. Remove (6) 9/32" screws inside glove box.
2. Under glove box and drivers knee bolster, remove (2) plastic panels by turning (2) 1/4 turn fasteners per side.
3. Remove (4) 9/32" screws revealed (2 per side).
4. Unsnap panel from driver's side to passenger's side.
5. Remove (3) 9/32" screws.

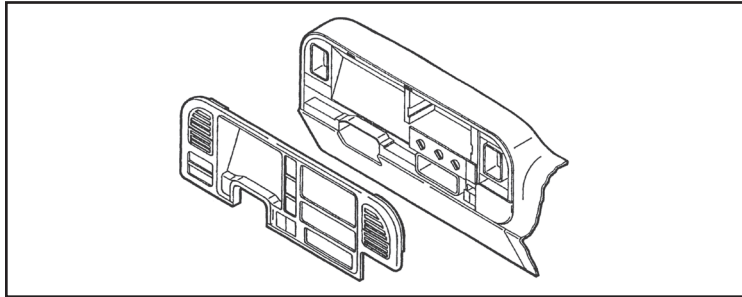
(Figure A)

1. Unsnap and remove dash bezel.
2. Remove (3) 9/32" screws and remove radio.

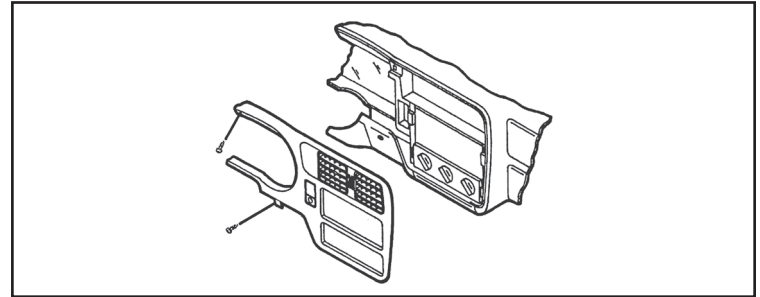
(Figure A)

1. Remove (2) 9/32" hex-head screws from the knee bolster panel.
2. Pull down on the panel and remove the 9/32" hex-head screws exposed on the bottom of the dash trim bezel.
3. Remove (1) Phillips screw above the instrument cluster.
4. Unclip the dash trim bezel and remove.
5. Remove (2) 9/32" hex-head screws securing the factory head unit and disconnect the wiring.

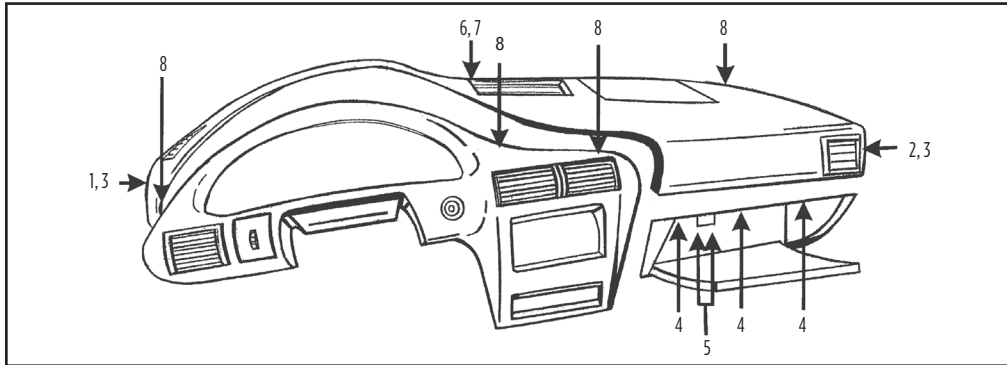
(Figure A)

1. Open drivers door and remove fuse panel on end of dash.
 2. Open passenger door and remove panel on end of dash.
 3. Remove (1) Phillips screw from each side exposed.
 4. Remove (3) screws from top of glove box liner.
 5. Remove (2) screws from the top-left corner of the glove box cavity.
 6. Remove (1) Phillips screw from the defroster duct.
 7. Remove the ductwork and (1) Phillips screw exposed.
 8. Remove the dash pad and (3) Phillips screws exposed at the top of the radio trim bezel.
- Continue to Kit Assembly*

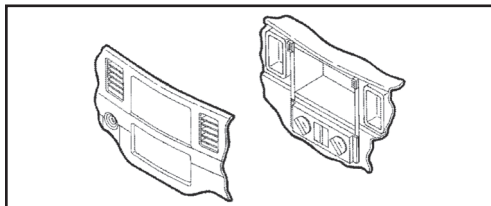
(Figure A)

1. Unclip each side of the dash trim bezel (fuse access) and remove (1) Phillips screw exposed on each side.
2. Remove (2) Phillips screws under the instrument cluster.
3. Unclip the trim panel above the pedals. (It is not necessary to remove the panel it can be left hanging).
4. Remove (2) Phillips screws from the knee panel.
5. Unclip the knee panel and remove (1) Phillips screw exposed on the right side of the steering column.
6. Unclip and remove the entire dash trim bezel.

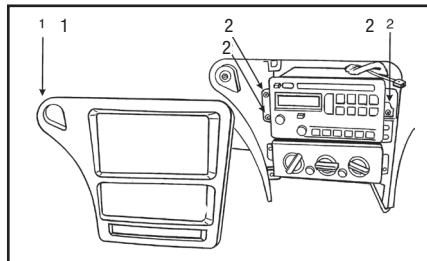
(Figure A)

1. Unsnap and remove radio bezel.
2. Remove (3) bolts and remove radio.

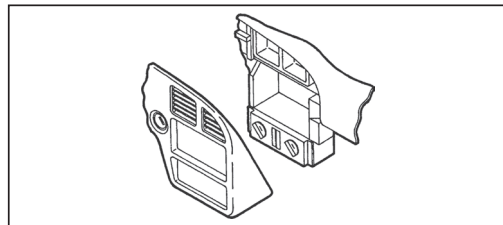
(Figure A)

1. Unclip the trim panel above the pedals. (It is NOT necessary to remove the panel it may be left hanging.)
2. Remove (2) 9/32" screws from the knee panel and unclip the panel.
3. Unsnap the driver's side fuse panel cover and remove (1) 9/32" screw.
4. Open the glove box and remove (1) 9/32" screw from the upper left corner.
5. Remove (3) 9/32" screws securing the factory radio and disconnect the wiring.

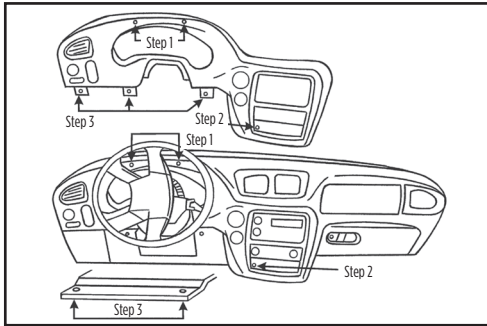
(Figure A)

1. Remove (2) Phillips screws inside instrument cluster.
2. Remove (1) Phillips screw under climate controls to the left of the power outlet.
3. Remove (2) 7mm hex-heads from under steering column and lower the panel. Remove (3) Phillips screws around steering wheel.
4. Unsnap and remove bezel. (Use caution pulling over hazard switch.) Remove (3) 7mm hex-head screws to remove radio.

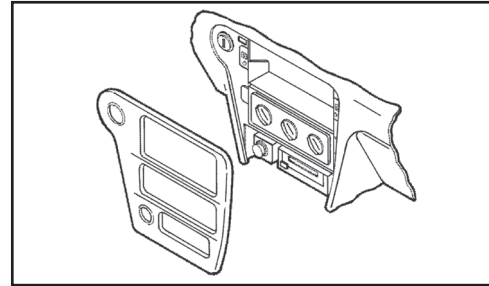
(Figure A)

1. Remove the ashtray and (1) Phillips screw exposed in the ashtray cavity.
2. Remove (1) Phillips screw from the cigarette lighter compartment.
3. Remove (2) Phillips screws securing the factory radio and disconnect the wiring.

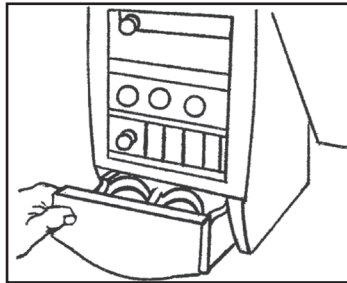
1. Open cup holders and remove (2) Phillips 7mm screws. (Figure A)
2. Unsnap and remove dual power outlet assembly from lower storage.
3. Open lower storage door and remove (2) 7mm screws inside.
4. Models with DVD - Remove DVD player and remove (2) 7mm screws from behind and (2) 7mm screws near the floor.
5. Remove lower storage compartment. (Figure B)
6. Remove (2) 7mm screws (facing up) from under cup holder. (Figure C)
7. Remove (3) 7mm hex-head screws and remove radio.

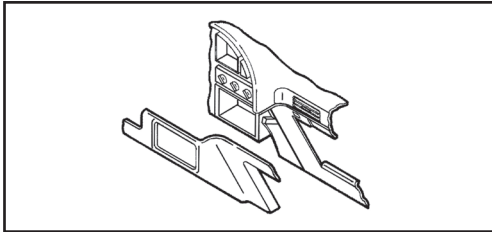
1. Open the glove box, press inward on the walls of the glove box liner and remove the liner.
2. Remove (10) torx-head screws from the glove box location.
3. Remove (2) 9/32" hex-head screws under the steering column.
4. Unclip the dash trim bezel. (Figure A)
5. Remove the screws securing the factory radio and disconnect the wiring.

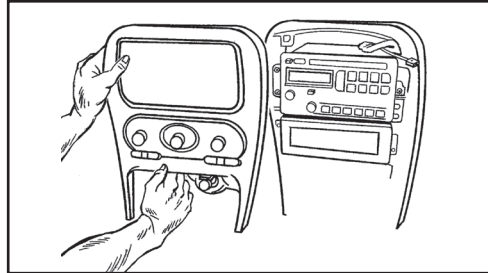
1. Remove shift knob by using a small screwdriver to remove U-clip from front of shifter and pull upward.
2. Unclip and remove shifter trim panel.
3. Unclip and remove radio and climate control panel by pulling from bottom. (Figure A)
4. Remove (3) 9/32" screws from radio and remove.

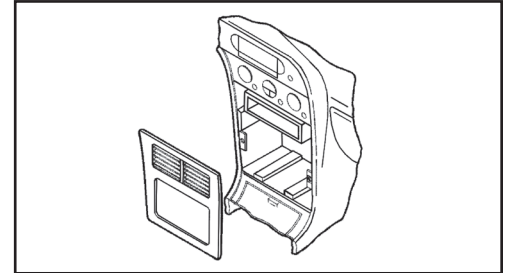
1. Unclip the radio trim bezel and remove the bezel. (Figure A)
2. Remove (2) 7mm screws securing the factory radio and disconnect the wiring.

Note: For the 2001-2003 models, (3) speed clips and screws will need to be supplied to attach the kit into the sub-dash where the screw holes line up with the kit.

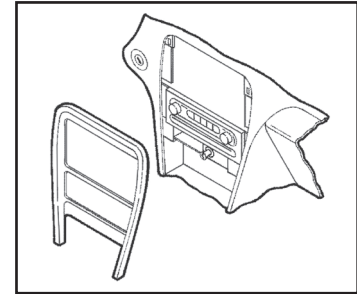
(Figure A)

1. Open the center console storage compartment and remove (2) $9/32$ " hex-head screws exposed.
2. Remove the center console.
3. Unclip the radio trim bezel and remove.
4. Remove (2) $9/32$ " hex-head screws securing the factory radio and disconnect the wiring.

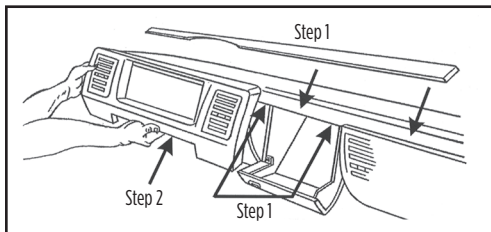
1. Open glove box and remove two-center trim bezels attached by screws. (Figure A)
2. Unsnap and remove radio trim bezel. (Figure A)
3. Remove (3) 9/32" hex-head screws and remove radio. (Figure B)

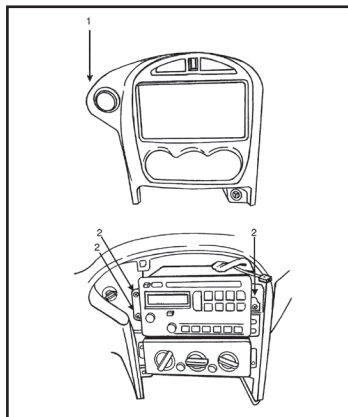
1. Unsnap and remove radio trim bezel. (Figure A)
2. Remove (3) 9/32" screws from radio brackets and remove radio. (Figure A)

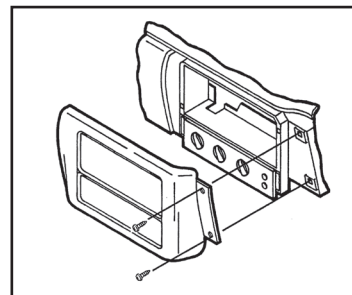
(Figure A)

1. Open the glove box and remove (2) Phillips screws exposed on the right edge of the radio trim bezel.
2. Unclip the bezel and remove.
3. Remove (2) 7mm hex-head screws securing the factory head unit and disconnect the wiring.
